Universidade Federal de Minas Gerais

Laboratório de Aquacultura

**Garantia do bem-estar dos peixes do Lago da Reitoria: Manejo dos animais
e da qualidade da água**

Março/2024

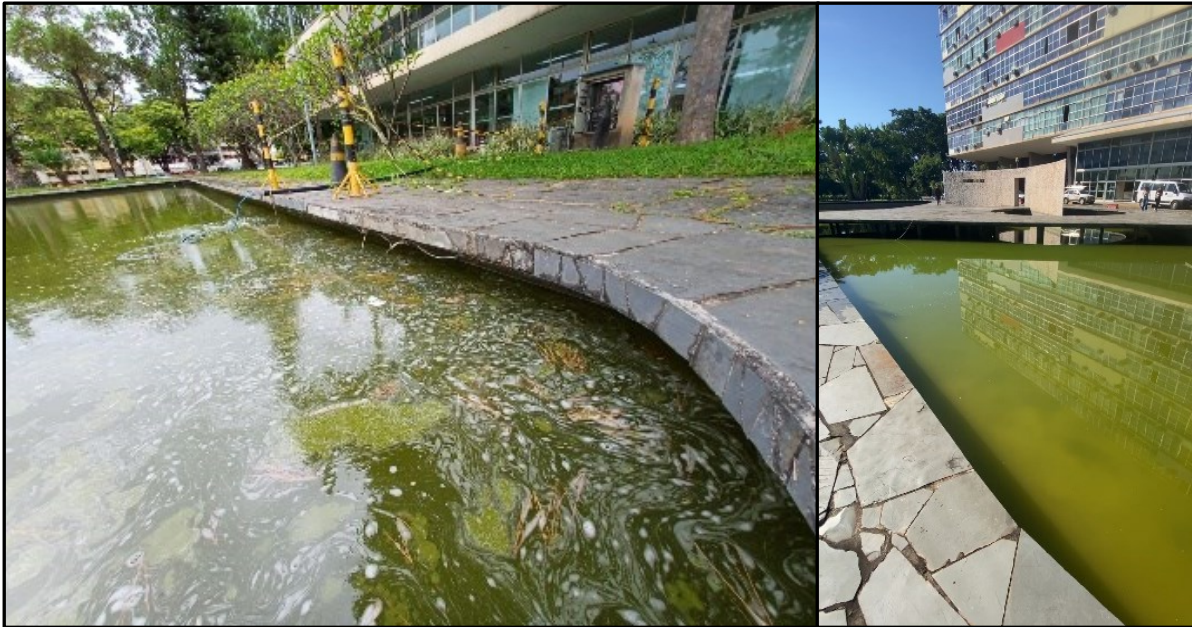
Foi observado no lago da Reitoria UFMG uma alta densidade de peixes (tilápias e carpas) ligada diretamente à afloração de microalgas. Especificamente as tilápias possuem a capacidade de reproduzirem em condições de cativeiro (Bhujel, 2000), o que gera uma superpopulação se nenhum controle reprodutivo for adotado (El-Sayed, 2019). O grande número de animais sem medidas de controle reprodutivo gerou a eutrofização do lago, resultando em uma água com tonalidade verde escura e turbidez alta. Essas características comprometem o papel ornamental do lago, conforme pode ser visto nas Figura 1.

Além de prejudicar a estética do lago, as microalgas em grandes quantidades prejudicam na qualidade de água, impactando principalmente os níveis de oxigênio dissolvido. Na condição de grande densidade desses microrganismos, os níveis de oxigênio podem chegar a valores próximos a zero pelas manhãs causando mortalidade em massa dos peixes presentes do corpo aquático.

Figura 1: Fotografias dos lagos da Reitoria nos dias 21/02/2024 (lago menor, à esquerda) e 28/02/2024 (lago maior, à direita). Os lagos apresentavam um nível de eutrofização alto, afetando negativamente na qualidade de água e bem-estar dos peixes do lago.

Para tentar mitigar os possíveis problemas decorrentes da grande população de microalgas, o Laboratório de Aquacultura/Escola de Veterinária - UFMG emprestou um soprador que foi instalado pelo DEMAÍ, com apoio do DGA, no Lago menor da Reitoria (Figura 2) em setembro de 2023. A aeração complementar impede que o oxigênio atinja valores próximos a zero. Essa foi uma ação emergencial para evitar mortalidade dos peixes do lago.

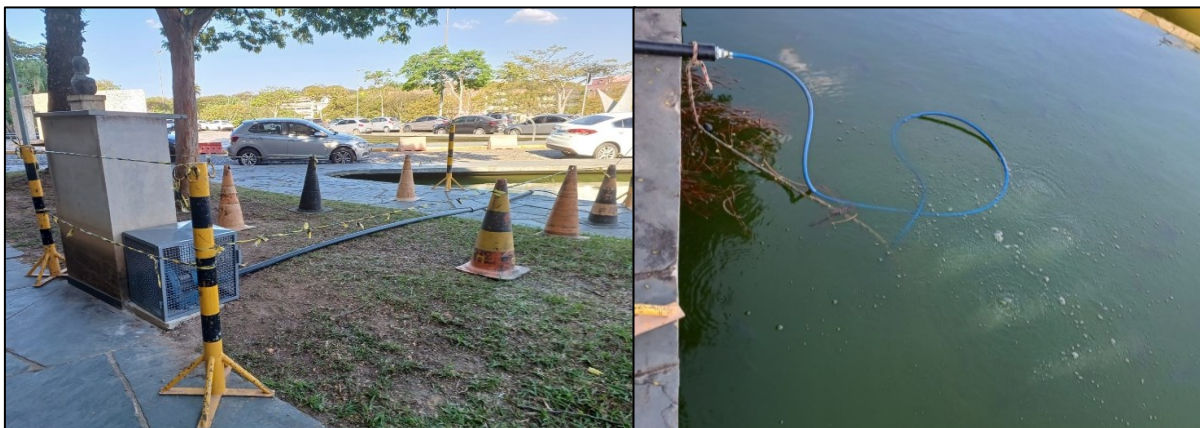
Figura 2: Instalação de compressor radial para complementar os níveis de oxigênio no Lago menor da Reitoria. O equipamento foi instalado em setembro de 2023, no intuito de evitar mortalidade de peixes em decorrência a baixos níveis de oxigênio na água. À esquerda, a foto mostra o equipamento instalado nas margens do lago; e à direita, a imagem destaca as microbolhas geradas pelo equipamento.

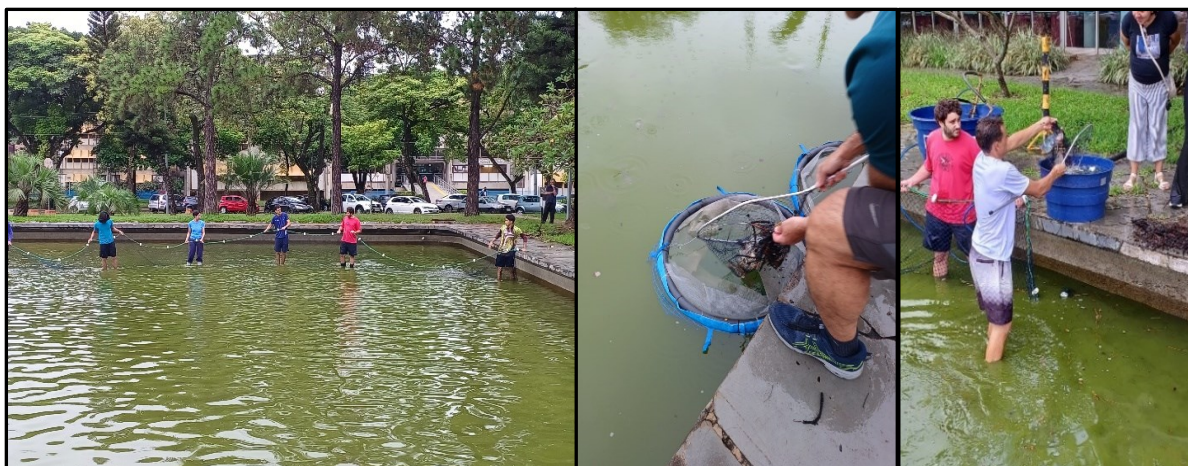
Com auxílio do DEMAI e DGA, o volume do lago foi reduzido para facilitar a despesca. No início do dia, tanques-redes foram montados dentro do lago maior, para que os peixes despescados fossem transferidos para eles. Caixas d'água foram montadas para auxiliar na sexagem e classificação dos animais nas diferentes espécies. A rede de 20 m foi passada várias vezes no lago para a coleta dos animais antes do esvaziamento do lago (Figura 3).

Figura 3: A passagem da rede foi fundamental para a retirada dos animais, passamos diversas vezes e os animais coletados foram classificados e acomodados em tanques rede e caixas d'água.

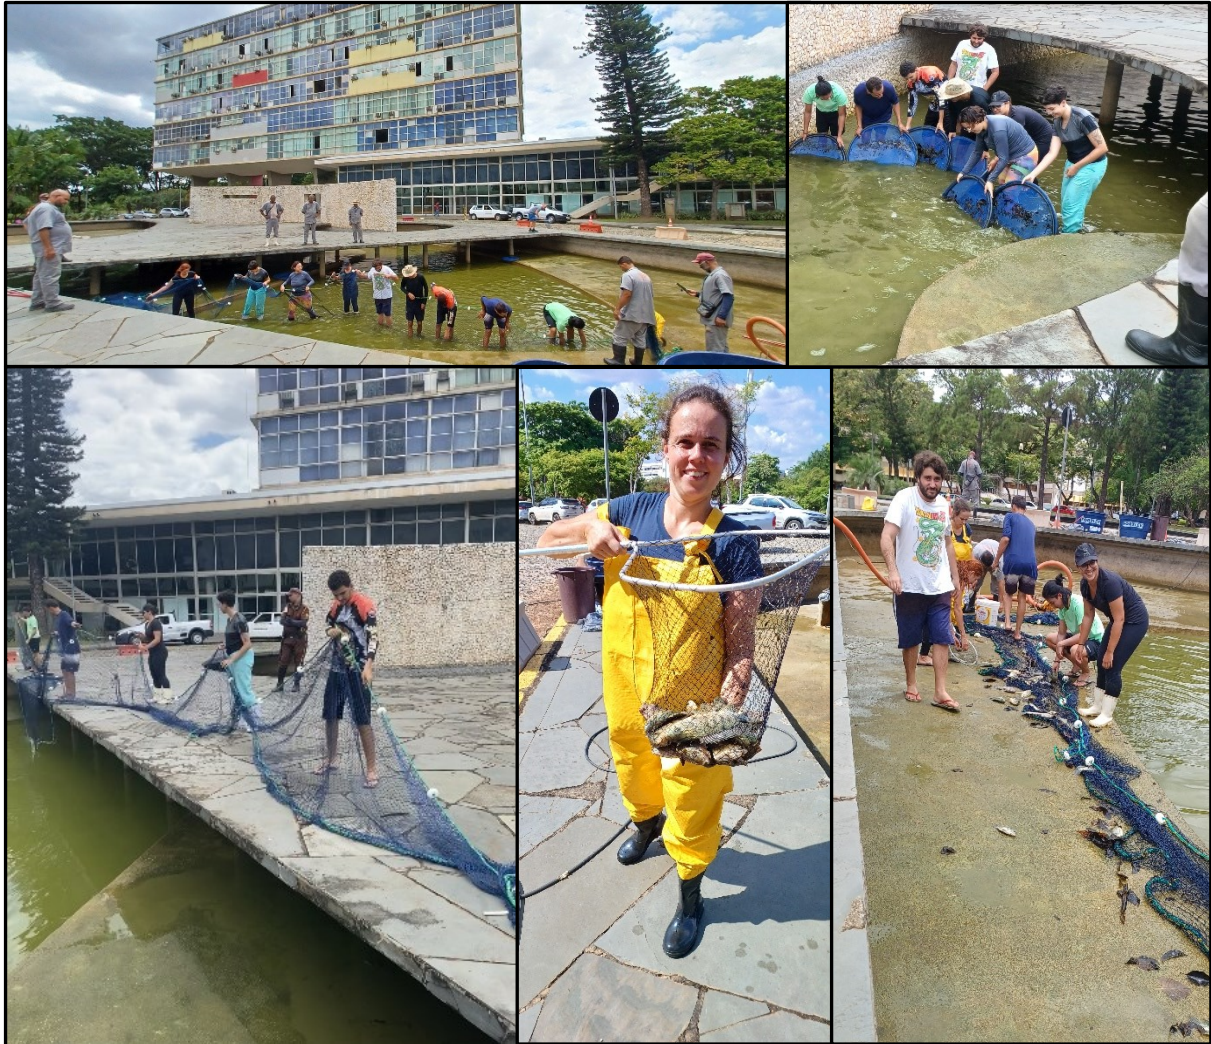
O manejo do lago maior foi realizado em 28/02/2024. Novamente caixas d'água, rede de 20 m, baldes e puças foram preparados para o manejo. Depois do esvaziamento parcial do lago, foi realizada a captura dos animais. O manejo no lago maior foi mais desafiador, pois nele havia pilares e lages que dificultaram a passagem da rede. Com isso, foram testadas diferentes técnicas para a captura dos animais. No decorrer do manejo, as tilápias foram sexadas. Machos de tilápias foram selecionados, aclimatados e transferidos para o lago menor (já manejado e limpo). Além disso, todas as carpas presentes foram aclimatadas e transferidas também para o lago menor. Para as carpas, não há preocupação com controle reprodutivo, pois essa espécie geralmente não reproduz facilmente em cativeiro (Figura 5). Além de tilápias e carpas, foi encontrado um cascudo no lago maior. O cascudo é um peixe que auxilia na manutenção de corpos aquáticos, uma vez que ele se alimenta de algas que crescem nos substratos, assim, o cascudo também foi aclimatado e transferido para o lago menor.

Figura 5: As imagens mostram o manejo para a retirada dos peixes no lago maior da reitoria. A captura dos animais foi mais desafiadora no lago maior devido à dificuldade de se passar a rede pelas vigas dentro do lago.

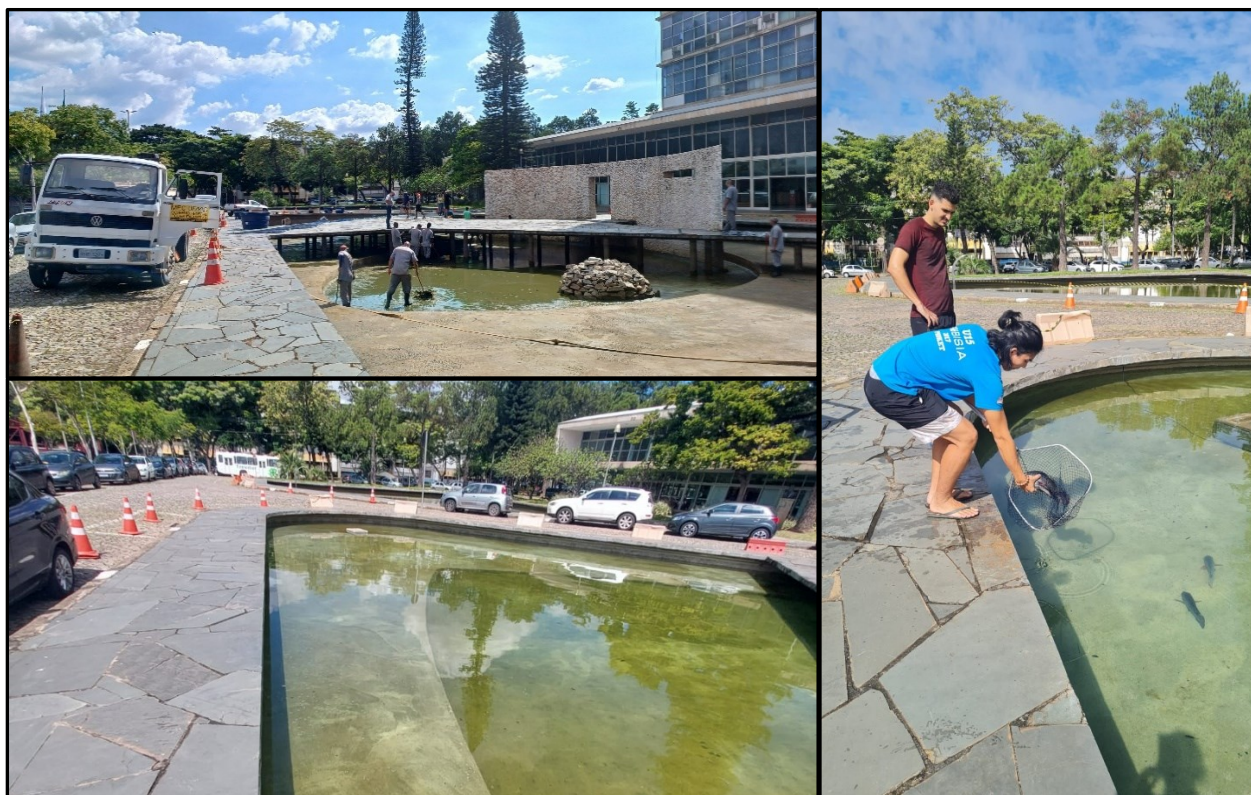
O repovoamento do lago maior foi realizado na data 06/03/2024 (Figura 6), sendo introduzidas 11 tilápias machos adultos para o controle de larvas de mosquitos transmissores da dengue.

Figura 6: As imagens acima mostram as etapas de limpeza, reposição de água e o repovoamento do lago maior.

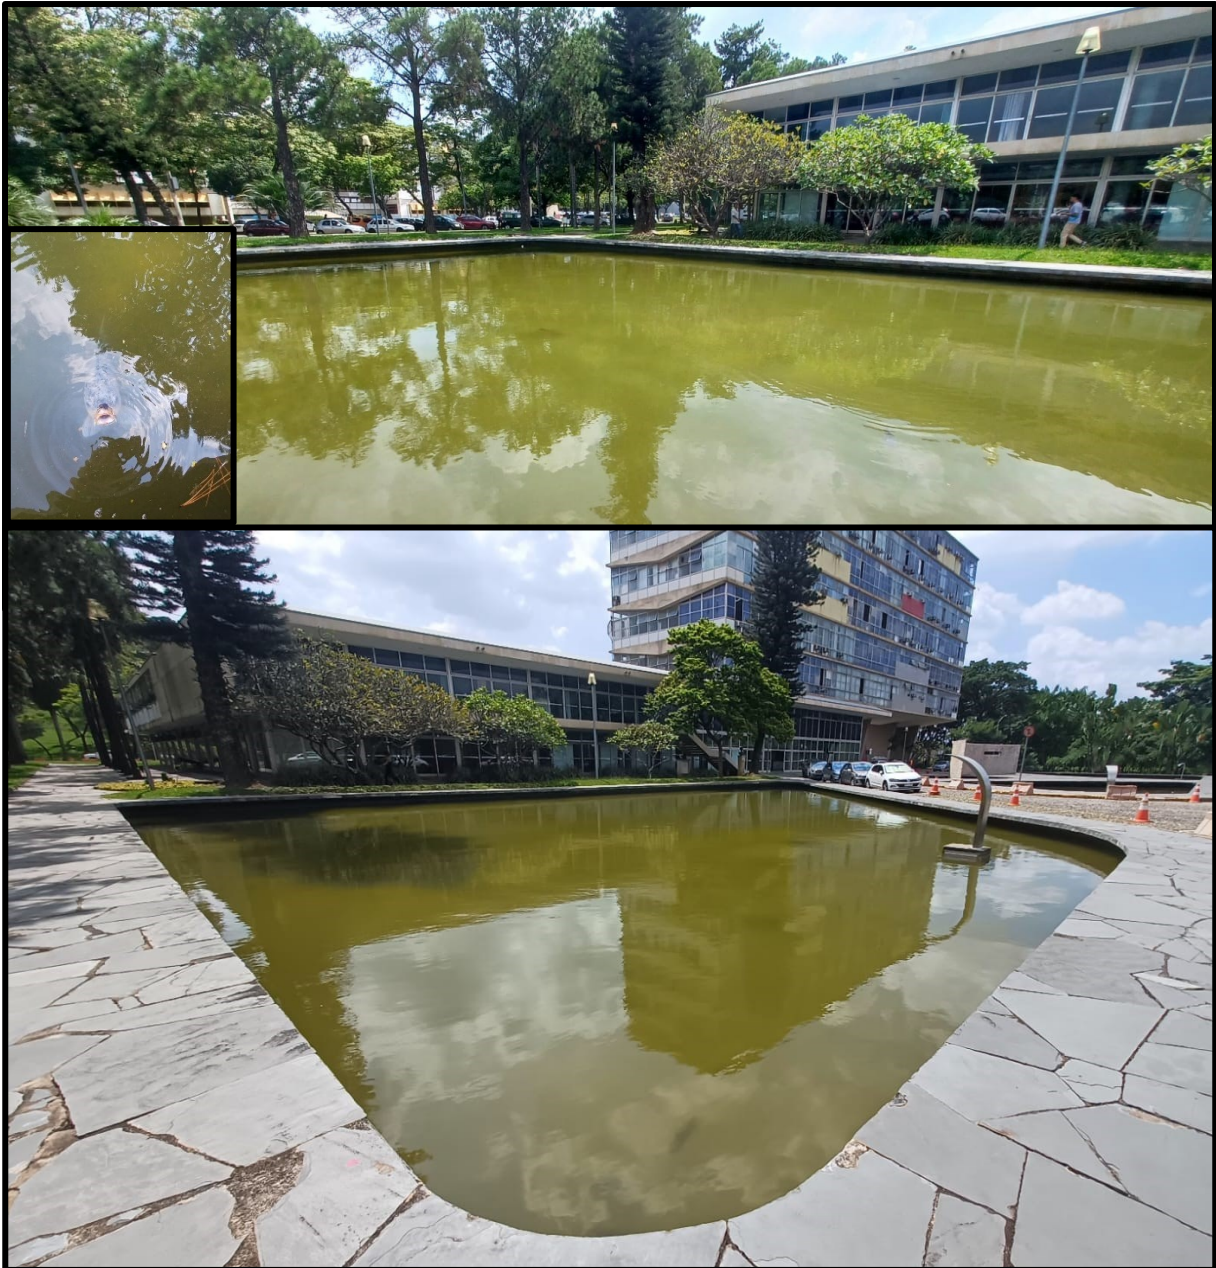
A observação do lago menor no dia 05/04/2024 indicou visualmente o aumento da turbidez (Figura 7). Esse aumento de turbidez reforça a necessidade da limpeza constante do lago, especialmente a retirada de folhas da superfície e limpeza periódica do fundo do lago.

Figura 7: fotografias do lago menor no dia 05/04/2024, mostrando o aumento de turbidez conforme era esperado. O detalhe no canto esquerdo da fotografia superior mostra um peixe do lago.

Também é essencial a coleta das folhas que caem principalmente no lago menor, bem como a limpeza periódica do fundo do lago (pequeno e grande), de modo a evitar o acúmulo de sedimentos como verificado no dia do manejo, em que foram retirados 25 sacos de 100 litros compostos de folhas e galhos, situação que provoca entupimentos nos ralos de saída e contribui para a degradação da qualidade da água. Esses cuidados manterão a transparência do lago por mais tempo.
